Saidia: The Blue Pearl of the Mediterranean

Saidia : La perle Bleue de la méditerranée

Abdelilah Bouali

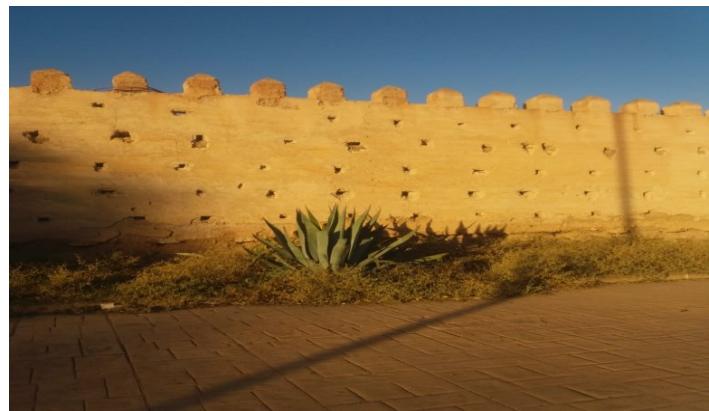
Source : l'auteur

Selon les informations collectées auprès de la commune de Saidia, la casbah de Saidia a connu trois opérations de restauration successives datant de 1998 à 2012 avec un intervalle de six ans. Cette courte durée témoigne que l'objectif de ces opérations n'a pas été réalisé, ce qui met en question la notion de la durabilité de la restauration de la casbah.

Abdelwahed Mahdaoui constate que malgré plusieurs opérations de restauration, la casbah de Saidia se dégrade de façon perpétuelle. Les murs du portail principal sont souvent exposés à la dégradation et la destruction par rapport aux conditions de conservation matérielle difficiles. De sa part Mounir hadad observe que le support de base de la muraille est de brique. Cela remet en question la hauteur réelle du mur et à quel point les travaux de viabilisation des routes avoisinantes empêchent la visualisation de la base des roches du tour de la casbah, car une bonne partie du tour de casbah est constituée de briques mêlées d'argile et de pierre. Cela valide l'hypothèse de l'absence de l'utilisation technique de l'argile percutée qui a été pratiquée dans les premières phases de son fondement. Cela favorise aussi l'incompatibilité du style architectural adopté et met la sécurité de la casbah en question.

Puisque la casbah se situe dans une zone côtière, le degré de l'humidité est augmenté, ce qui contribue à la faiblesse de la rigidité des pierres et la patte de construction. D'autres facteurs peuvent contribuer à la détérioration de la casbah tels que la chaleur, la salinité du sol et les fausses restaurations. Il est à préciser que durant le début des travaux de la construction de la casbah jusqu'après l'indépendance du Maroc, le style adopté en restauration architecturale visait la conservation de l'authenticité et de la valeur de la fondation architecturale. Après l'apparition du brique et du ciment dans les constructions marocaines à partir des années 1970- 1980, la restauration des monuments historiques optait pour l'utilisation de ces nouvelles matières de construction.

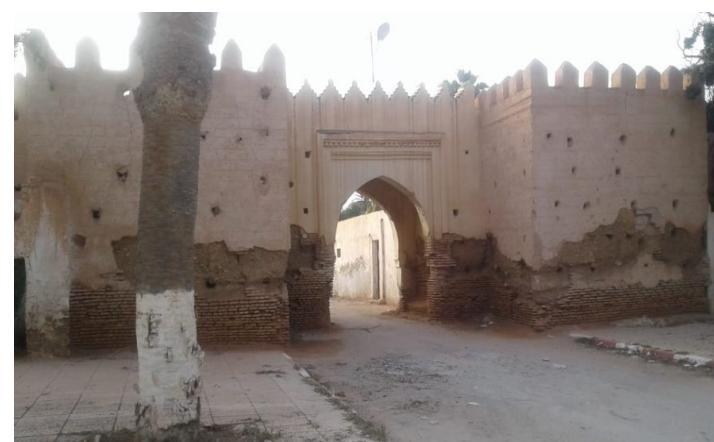
Source : l'auteur

— La construction à la base de l'argile percutée : le mélange à la base de l'argile percuté s'effectue principalement de la boue et de l'eau. Ensuite, ce mélange sera versé dans un moule spécial de bois, tandis que la base de construction/poutre, se construit à la base de pierres spéciales. Les ouvriers mettaient le moule en bois sur les poutres pour former les murs et les autres bases de construction. L'argile percutée se fait par une grande canne attachée d'une pierre à son extrémité, conçue pour bourrer la patte de construction (Mohamed Bousalhoun, 2005)
